ジェイジェイエフ施工事例

エクステリア（屋根葺き替え工事）

- ・ 施工場所：彦根市
- ・ 施工期間：10日
- ・ 施工費：約160万円

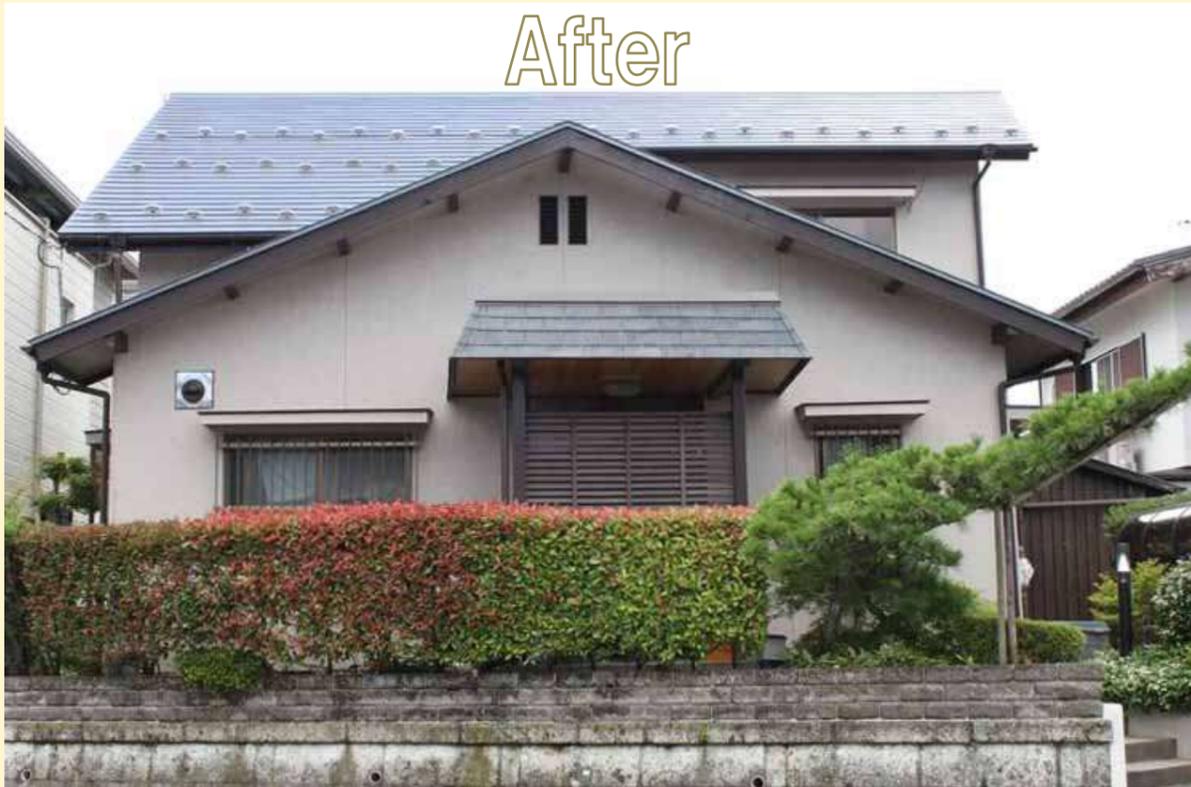
After

施工後の外観です。ギングロ（銀黒）色のガルバニウム鋼板が落ち着いた雰囲気演出しています。

既存の軽量瓦に劣化からの表面剥離とひび割れが発生していました。強風時には剥離した表面膜が周辺に飛び散るとい、お悩みもお持ちでした。軽量瓦から瓦への葺き替えか、ガルバニウム鋼板屋根材への葺き替えかをご検討いただき、建物への重さの負担を考慮して、ガルバニウム鋼板屋根材をお選びいただきました。軽量瓦を撤去し、アスファルトルーフィングを増し貼りした上に新しいガルバニウム鋼板屋根材を葺き替えさせていただきました。

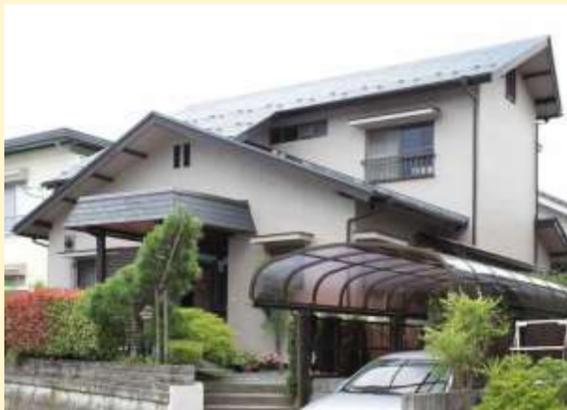
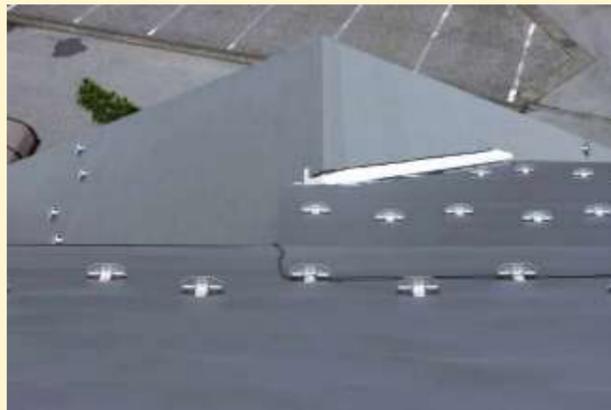
屋根面が多数交わっている部分も各板金材できれいに仕上がりました。

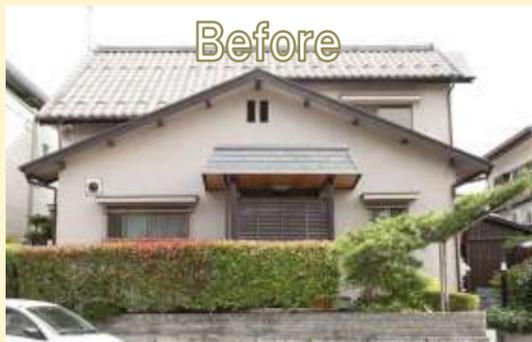
Before

道路から見ても既存の軽量瓦の劣化が目立ちます。

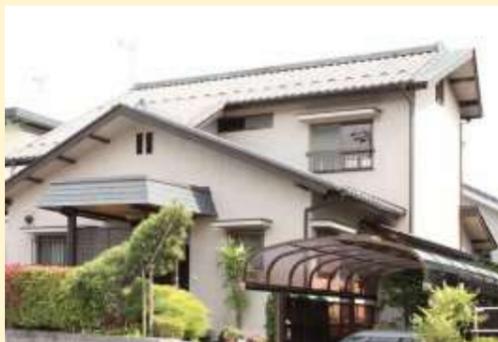
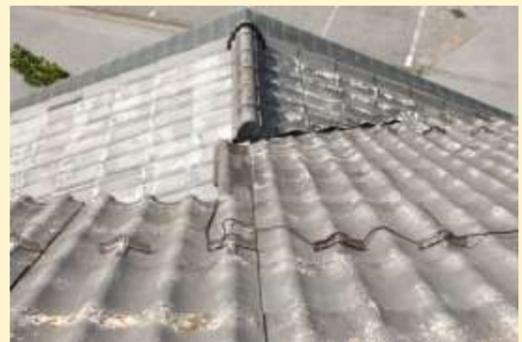
軽量瓦の表面が剥離し、基盤が水分を含み亀裂を起こしています。
