# ジェイジェイエフ施工事例

## I 様邸 屋根改修工事

### マンション台風災害 修繕工事。

- ・ 施工場所：彦根市
- ・ 施工期間：1ヶ月
- ・ 施工費：700万円

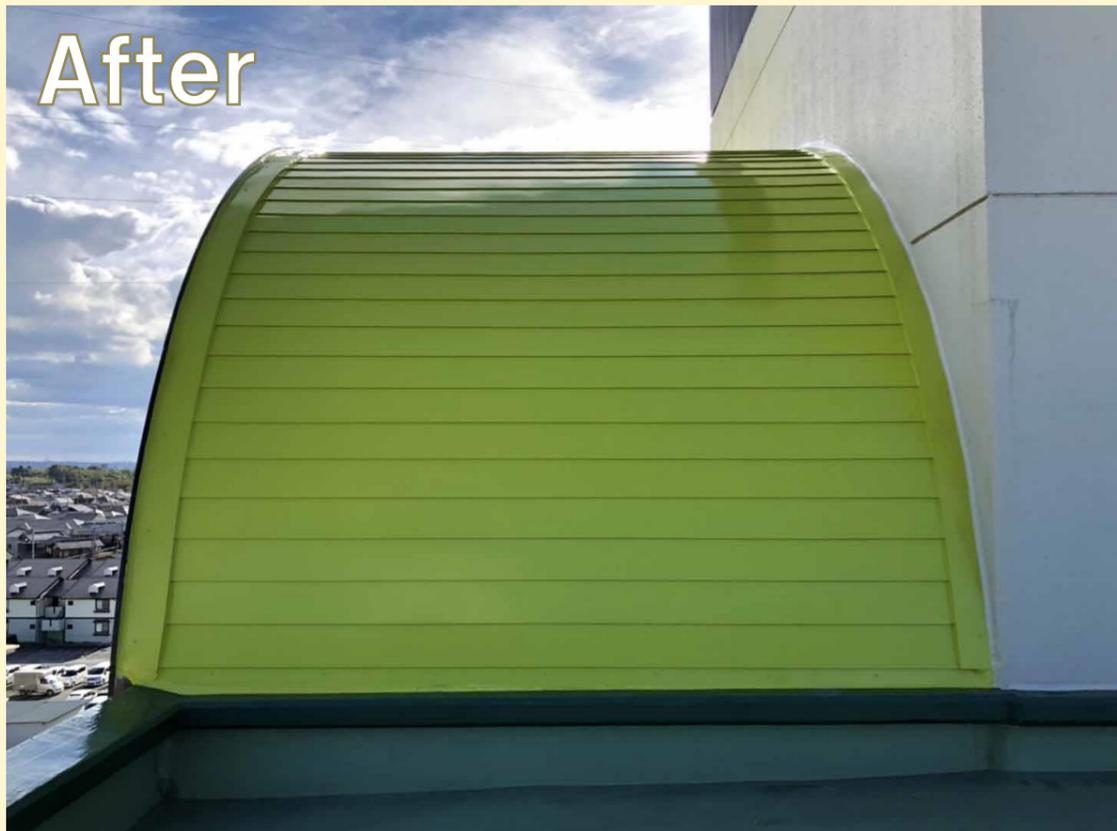
完成！！無事に仕上がりました。

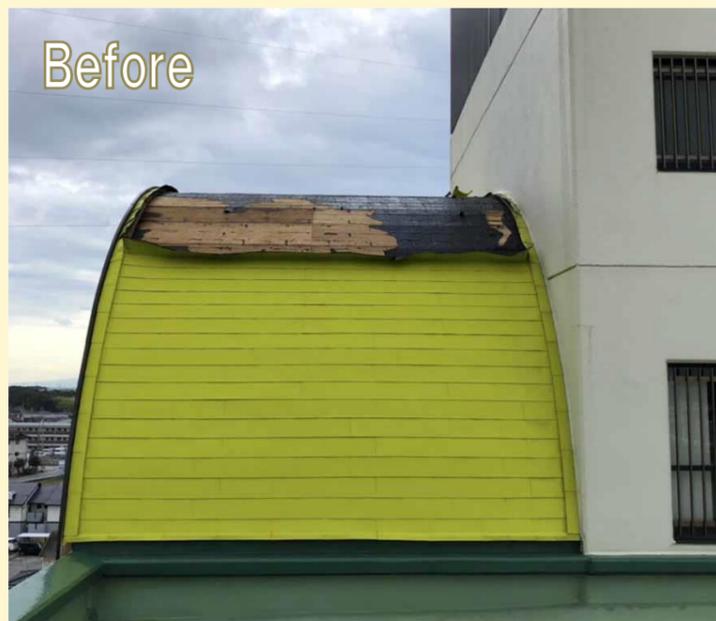
棟屋の丸屋根が破損しました。

台風災害で分譲マンションの棟屋部分の屋根が破損しました。8階建ての屋上部分まで足場を組み上げ、荷揚げは25tレッカーで行いました。屋内は雨漏れの被害もありましたので、出来るだけスピーディーにそして安全に気をつけ作業をさせていただきました。

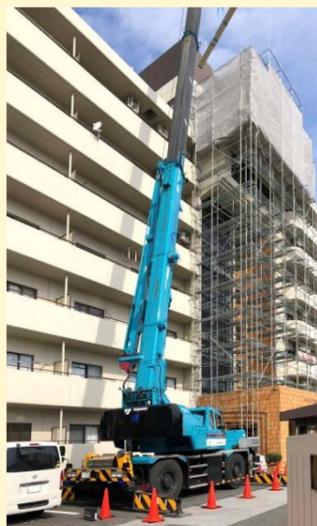
8階まで足場を組み、レッカーで荷揚げしました。

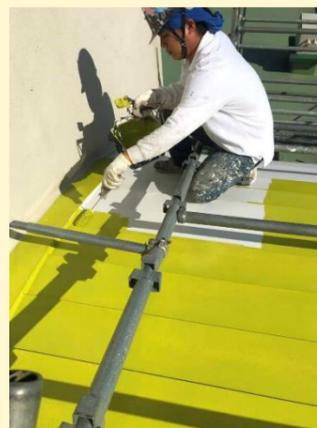
既存屋根と色を合わせて塗りました。
