# ジェイジェイエフ施工事例

## H様邸 屋根改修工事

### モダンで安心な屋根に

- ・施工場所：彦根市
- ・施工期間：4か月
- ・施工費：約300万円

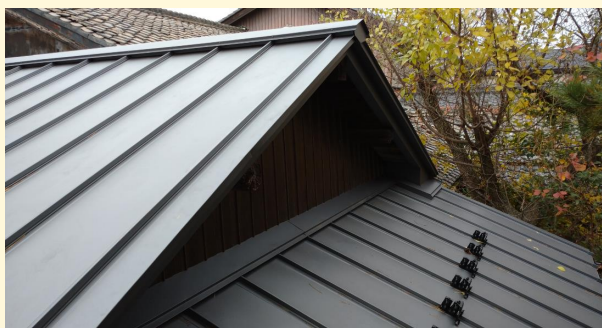
屋根と壁が入り組んだところも格好良く板金材で仕上がりました！

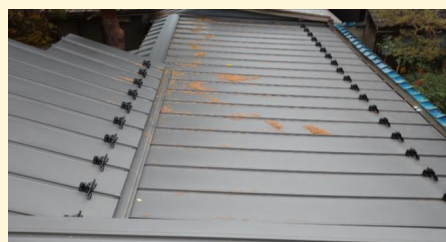
増築部分も水切りを仕込んで安心です！

今まで雨漏れに悩まれていました谷部分も屋根勾配を逆にした事で安全になりました！
