ジェイジェイエフ施工事例

H様邸 屋根改修工事

モダンで安心な屋根に

- ・施工場所：彦根市
- ・施工期間：4か月
- ・施工費：約300万円

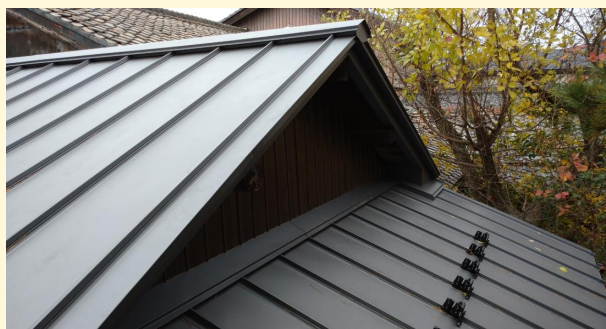
屋根と壁が入り組んだところも格好良く板金材で仕上がりました！

明治時代の棟もしっかりときれいに仕上がりました！

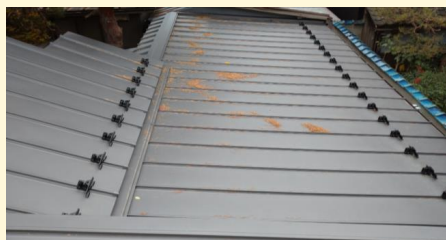
増築部分も水切りを仕込んで安心です！

今まで雨漏れに悩まれていました谷部分も屋根勾配を逆にした事で安全になりました！
